橋梁点検カメラシステム BIS1109D

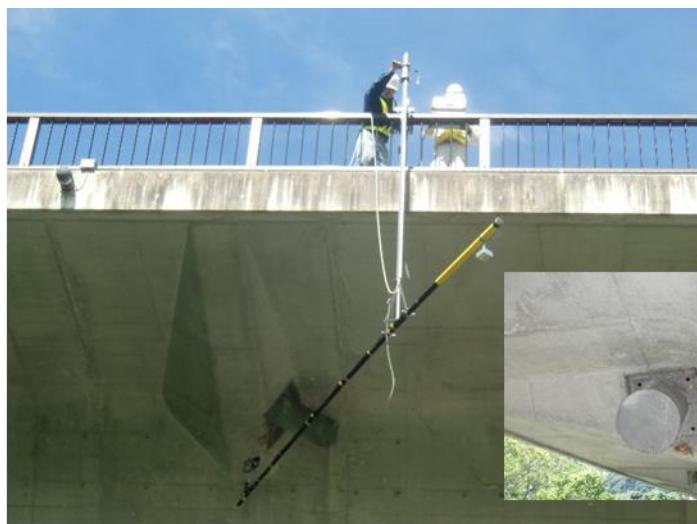
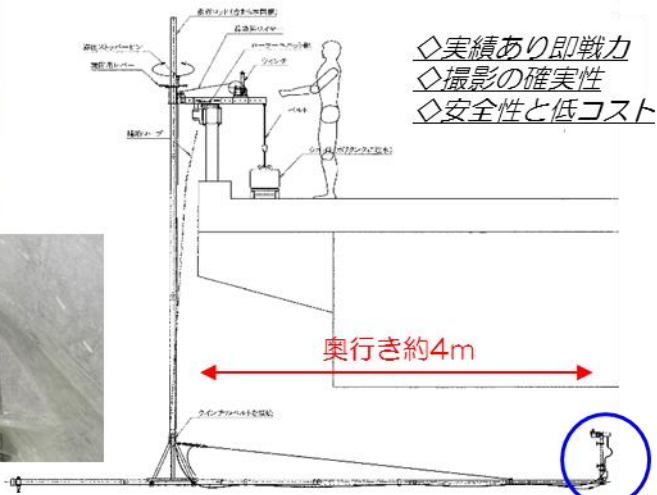
- ①高性能カメラ搭載(1600万画素)
- ②ズーム機能(光学12.5倍、デジタル4倍)
- ③カメラユニット駆動範囲:チルト±90°以上、パン±170°
- ④モニターを見ながら操作・撮影
- ⑤カーボンロッドに固定しポールカメラとして使用可(最大9m)

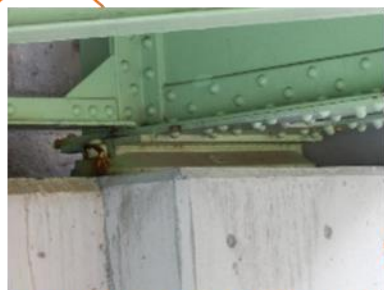
足場が無くても、支承の状況を確認出来る
